Frischzellenkur für altes Parkett

Restaurator Rolf Pütz nimmt sich des antiken **Fußbodens** im Haus

der DRK-Schwesternschaft an. Die Kosten für eine Gesamtrestaurierung lägen im **fünfstelligen** Bereich.

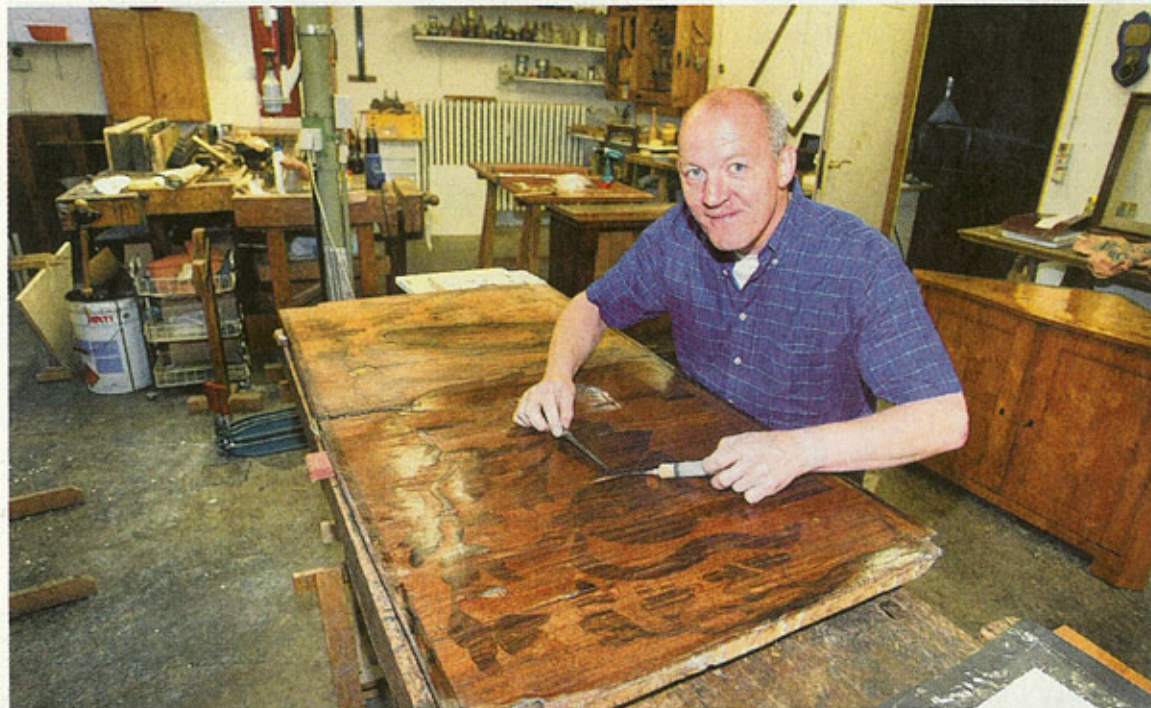
Tack, tack, tack... Zentimeter um Zentimeter klopft Rolf Pütz mit einem Messergriff eine Holzplatte ab, die auf einem Arbeitstisch in seiner Werksatt an der Vinzenzstraße 16 liegt. „Hier klingt es hohl“, sagt der Restaurator, „das Furnier hat sich gelöst und muss wieder befestigt werden.“ Das geschieht durch eine Injektion mit einer Spritze, bei der die Hohlzahnleim unter das Dünnholz befördert.

Eine **Injektion** Leim verabreicht Restaurator Rolf **Pütz** dem Biebricher Parkett.

gerkonstruktion nicht beheben, und noch viel weniger an der Deckschicht. Aufwändige Handarbeit ist gefragt.

Das Furnier der Schwelle ist abgesplittert und voller Löcher. Frü-

here stümperhafte „Renovierungen“ mit Fremdhölzern haben mehr geschadet als genützt. Verkrustete Wachsschichten müssen entfernt werden.
